**Bauqualität beim Neubau von  
Ein- und Zweifamilienhäusern**

**Analyse baubegleitender Qualitätskontrollen  
unabhängiger Bauherrenberater des BSB**

Gemeinsame Untersuchung  
Institut für Bauforschung e.V. und  
Bauherren-Schutzbund e.V.

IFB-19553 / November 2019

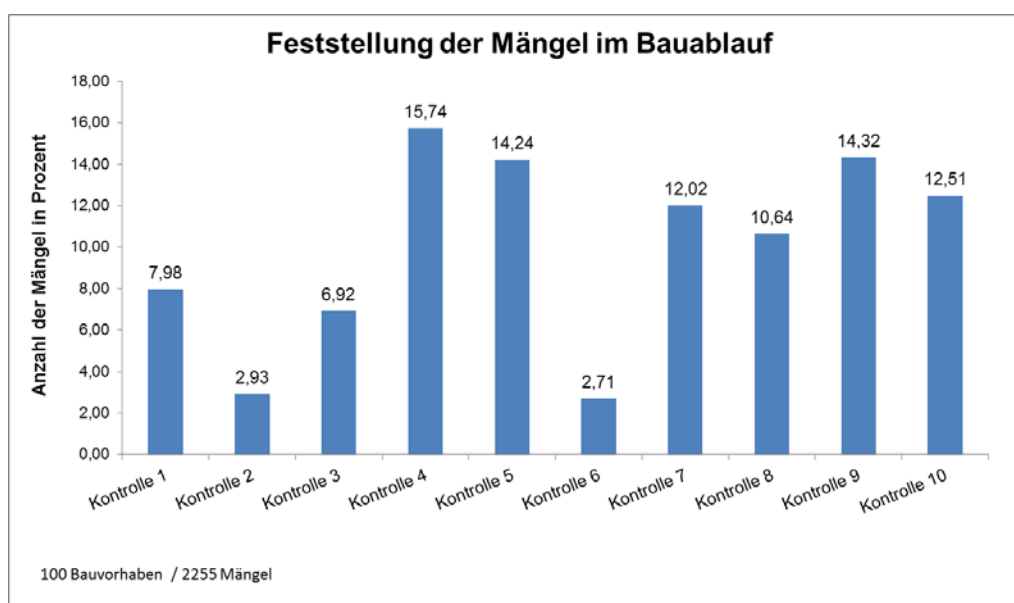
Die im zeitlichen Bauablauf festgestellten Mängel werden in Abbildung 2 dargestellt. Die Daten ergeben sich aus der Chronologie der ausgewerteten Protokolle der jeweiligen Kontrolltermine. Der Fokus liegt - ebenso wie bei den drei vorherigen Untersuchungen - auf einer möglichst genauen zeitlichen Erfassung der Mängel in Bezug zum üblichen Bauablauf.

Abb. 2: Feststellung der Mängel im Bauablauf (Quelle: BSB / IFB, Stand: 2019)

Wie in den drei vorausgegangenen Untersuchungen zeigt sich, dass eine vermehrte Anzahl von Mängeln nach dem 3. Kontrolltermin (Kontrolle nach Fertigstellung des Erdgeschoss-Mauerwerks) zu verzeichnen ist und das Mängelaufkommen mit dem Fortschritt des Bauablaufs zum Teil deutlich ansteigen.

Der erste Mängelschwerpunkt zeigt sich in dieser Untersuchung im Bereich des 4. Kontrolltermins, der zum Zeitpunkt der Fertigstellung des Rohbaus im Rahmen der Schwerpunktprüfung des Dachstuhls festgestellt wurde. Zu diesem, relativ

frühen Zeitpunkt im Bauprozess wurden mit ca. 16 % etwa 1/6 aller ermittelten Mängel im Bauablauf festgestellt. Weitere Mangelschwerpunkte wurden mit jeweils ca. 14 % im Rahmen der Kontrolltermine 5 und 9 festgestellt.

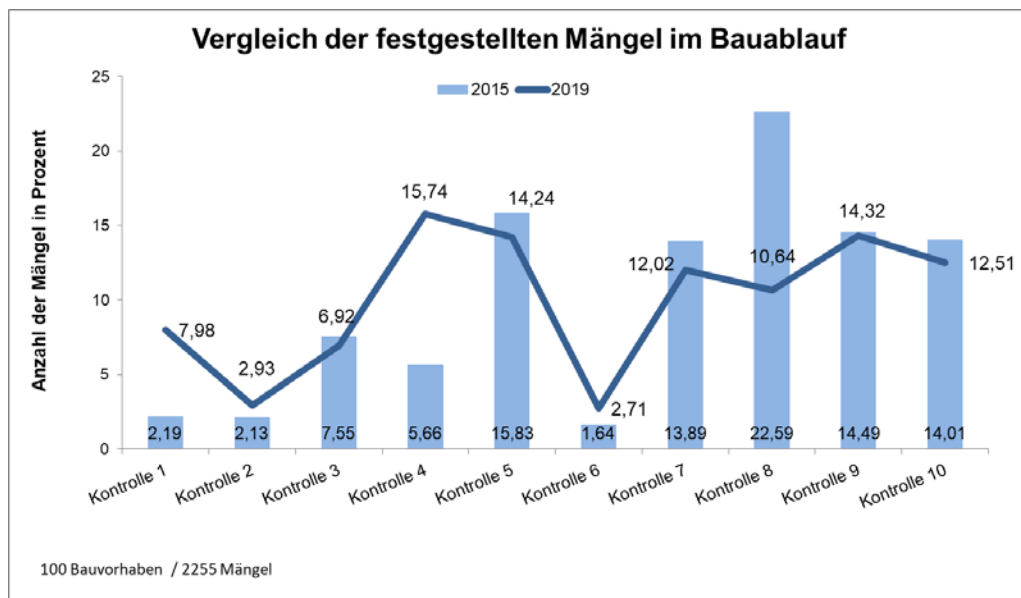
Abb. 3: Vergleich der festgestellten Mängel im Bauablauf 2015 und 2019 (Quelle: BSB / IFB, Stand: 2019)

Auffällig ist im Vergleich zu 2015, dass sich die Mängelanahl des ersten Kontrolltermins (Gründungsarbeiten) fast vervierfacht hat. Diesen Kontrolltermin wurden in der aktuellen Untersuchung bei allen Bauvorhaben durchgeführt. Kontrolltermin 4 (Dachstuhl, Dachgeschossmauerwerk) hat sich im Vergleich fast verdreifacht. Demgegenüber hat sich die Mängelanahl bei Kontrolltermin 8 (Innenausbau) mehr als halbiert. Der prozentuale Mängelanteil der übrigen Kontrolltermine hat sich im Vergleich zu 2015 nicht wesentlich verändert.

Die Kontrolltermine 2 und 6 weisen, wie schon in der Voruntersuchung, einen geringen prozentualen Mängelanteil auf. Dies liegt zum Teil daran, dass die Bauherren diese Kontrollschwerpunkte weniger häufig beauftragt haben. Die während dieser Kontrolltermine zu untersuchenden Bauteile zeigen zudem eine geringere Schadenanfälligkeit, bzw. wurden Mängel an diesen Bauteilen erst beim darauffolgenden Kontrolltermin festgestellt. Die Reduzierung des prozentualen Mängelanteils im achten Kontrolltermin kann auf eine breitere Mängelverteilung über den gesamten Bauablauf zurückgeführt werden.

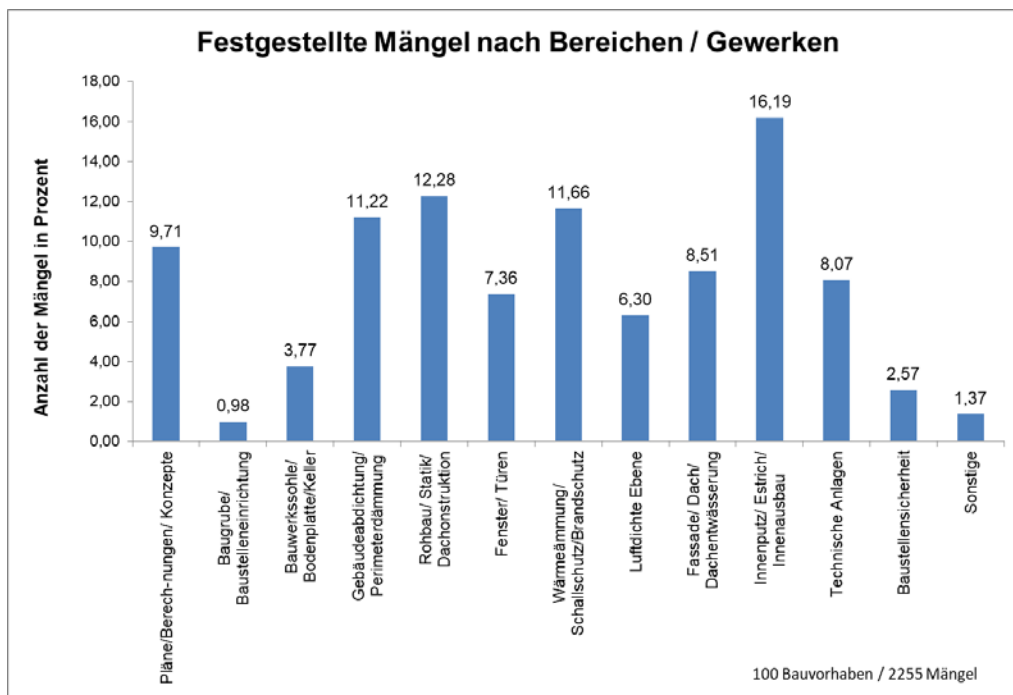
Die Zuordnung der festgestellten Mängel nach Bereichen bzw. Gewerken ist der nachstehenden Abbildung 4 zu entnehmen.

Abb. 4: Festgestellte Mängel nach Bereichen bzw. Gewerken (Quelle: BSB / IFB, Stand: 2019)

Die größte Anzahl der festgestellten Mängel dieser Untersuchung liegt im Bereich Innenputz/Estrich/Innenausbau mit rund 16 %. Weitere Schwerpunkte zeigen

sich in den Bereichen Rohbau/Statik/Dachkonstruktion und Wärmedämmung/Schallschutz/Brandschutz mit jeweils rund 12 % sowie im Bereich Gebäudeabdichtung/Perimeterdämmung mit rund 11 %. Diese vier genannten Bereiche verursachen damit mehr als die Hälfte aller festgestellten Mängel.

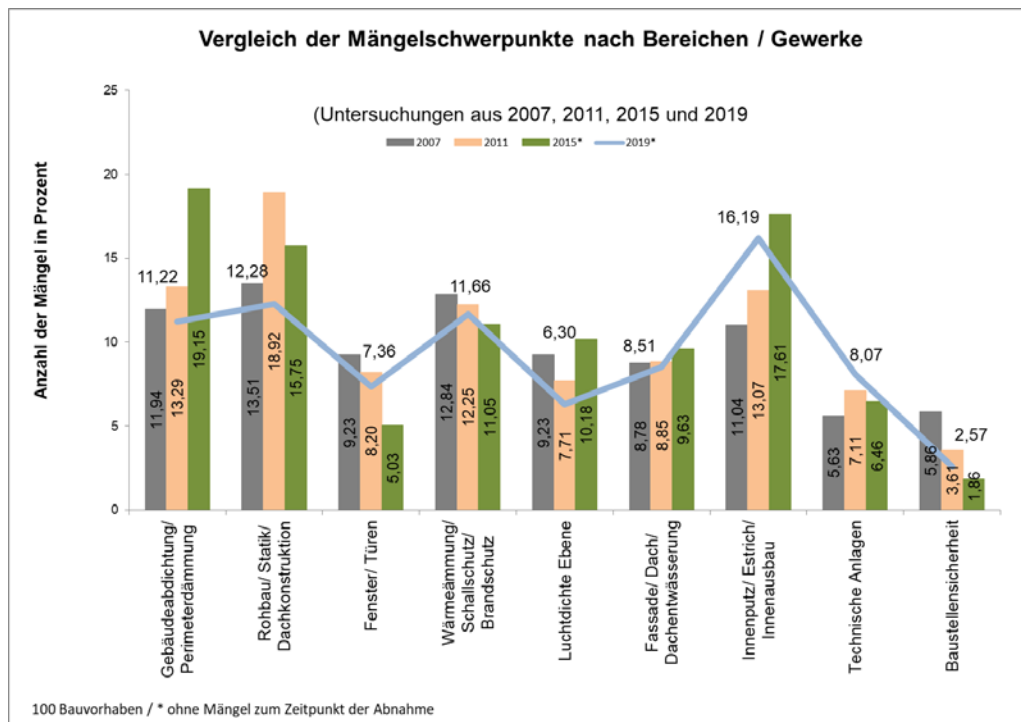
Abb. 5: Vergleich der Mängelschwerpunkte nach Bereichen/Gewerken (Untersuchungen aus 2007, 2011, 2015\* und 2019\* (\*ohne bei der Schlussabnahme festgestellte Mängel) / Quelle: BSB / IFB, Stand: 2019)

In Abbildung 5 werden die Ergebnisse der aktuellen vorliegenden Untersuchung und die Voruntersuchungen gegenübergestellt und unter dem Aspekt der Mängelschwerpunkte nach Bereichen/Gewerken miteinander verglichen.

Es ist darauf hinzuweisen, dass den Untersuchungen eine unterschiedliche Datenbasis zugrunde liegt. Die aktuelle Untersuchung und die Untersuchung aus 2011 basieren auf 100 analysierten Bauvorhaben, die Untersuchung aus 2015 auf 70 Bauvorhaben die Untersuchung aus 2007 auf 25 Bauvorhaben. Aus Gründen der Vergleichbarkeit sind die Mängel zum Zeitpunkt der Schlussabnahme in der Abbildung 5 nicht mit dargestellt.

Die Gegenüberstellung der vier Studien zeigt, dass die Schwerpunkte der betroffenen Bereiche/Gewerke unverändert und die auftretenden Mängel besonders schadenanfällig bzw. kostenintensiv in der Schadenbeseitigung sind.

Eine leichte Zunahme der Mängelanzahl gegenüber 2015 wurde in den Bereichen Fenster/Türen, Wärmedämmung/Schallschutz/Brandschutz und Technische Anlagen festgestellt, Bereiche bzw. Gewerke, deren Planung und Ausführung an Komplexität zugenommen haben. Insofern decken sich die Ergebnisse mit den Erfahrungen des IFB in der Praxis.

Allerdings ist die Anzahl der Mängel insbesondere im Bereich Gebäudeabdichtung/Perimeterdämmung, Rohbau/Statik/Dachkonstruktion und Luftdichte Ebene im Vergleich zu den Vorstudien deutlich zurückgegangen. Mit einem Rückgang der hier festgestellten Mängel zwischen 3 und 8% gegenüber 2015 ist in diesen Bereichen von einer deutlichen Verbesserung der Bauqualität auszugehen. Auch in den Bereichen Fassade/Dach/Dachentwässerung und Innenputz/Estrich/Innenausbau ist ein leichter Rückgang der Mängelanzahl festzustellen.

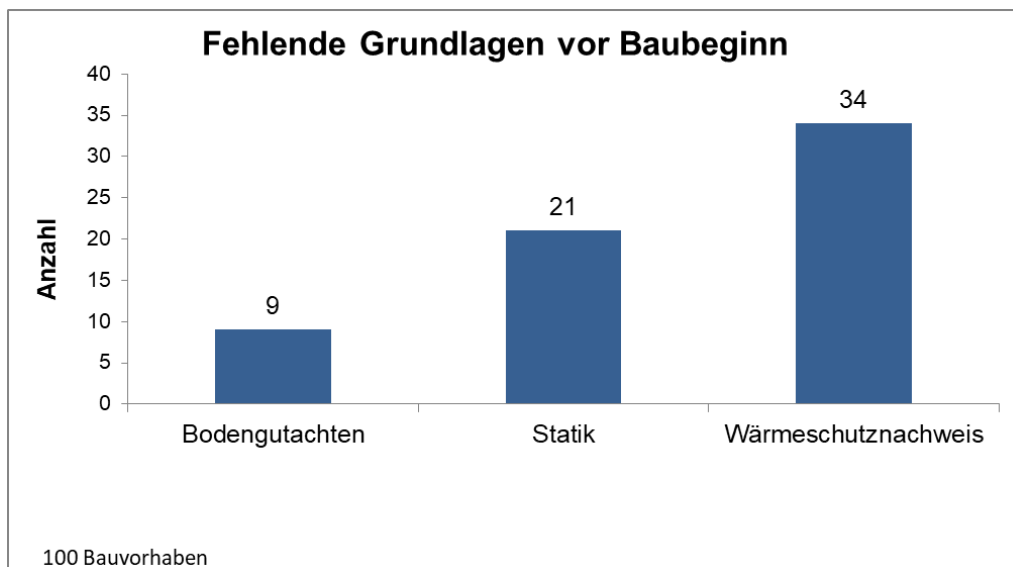
Der Abbildung 6 ist die Anzahl der fehlenden Planunterlagen zum Baubeginn zu entnehmen. Bewertet wurde hier das Fehlen der drei technisch relevantesten Dokumente Bodengutachten, Tragwerksplanung und EnEV-Nachweis (Wärmeschutznachweis), die wesentliche technische Grundlagen für die Bauausführung beinhalten. Wesentlich sind die Nachweise insbesondere für die Bereiche Standsicherheit, Abdichtung, Baukonstruktion und Energieeffizienz.

Abb. 6: Fehlende wichtige Planungsunterlagen vor Baubeginn (Quelle: BSB / IFB, Stand: 2019)

In den Dokumentationen zu den 100 Bauvorhaben wurden insgesamt 95 Unterlagen als fehlend vermerkt. Bei mehr als jedem dritten Bauvorhaben fehlte der EnEV-Nachweis (Wärmeschutznachweis). Bei jedem fünften Bauvorhaben lag zu Baubeginn bzw. im Bauablauf keine statische Berechnung (Tragwerksplanung) vor. Das Bodengutachten lag trotz Vereinbarung bei fast 10 % der Bauvorhaben nicht vor.

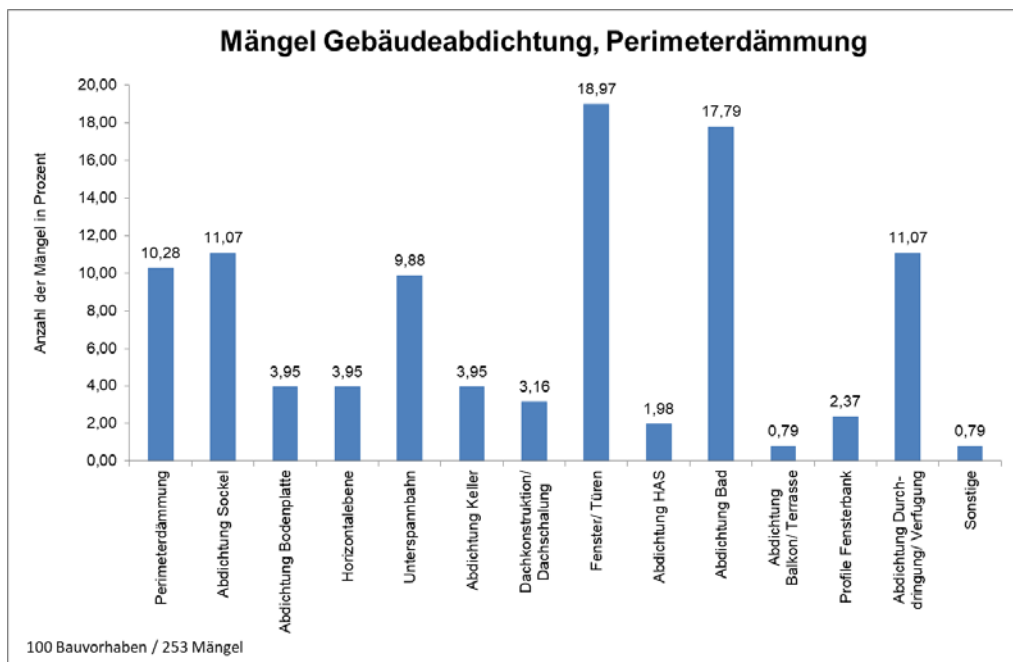
Die Abbildung 8 veranschaulicht die Schwerpunkte der Mängel im Bereich Gebäudeabdichtung/Perimeterdämmung. In diesem Bereich wurden insgesamt 253 Mängel festgestellt. Sie stellen mit ca. 11 % den viertgrößten Anteil an allen innerhalb dieser Untersuchung festgestellten Mängeln.

Abb. 8: Mängel innerhalb des Bereichs „Gebäudeabdichtung/Perimeterdämmung“ (Quelle: BSB / IFB, Stand: 2019)

Die Mängelschwerpunkte innerhalb dieses Teilbereichs liegt mit rund 19 % bei der Abdichtung von Fenstern und Türen und Abdichtung Bad mit ca. 18 %. Im Vergleich zur Voruntersuchung aus 2015 hat sich der Teilbereich Abdichtung Bad reduziert. Auch der Bereich Sonstiges hat sich deutlich verringert, da die Mängel in der aktuellen Untersuchung eindeutiger zugeordnet werden konnten.

Im Teilbereich Gebäudeabdichtung/Perimeterdämmung zeigt sich, dass der Anteil der Mängel im Vergleich zu 2015 gesunken ist und das Niveau aus 2007 erreicht hat. (mit rund 12 % Anteil am Gesamtmängelaufkommen).

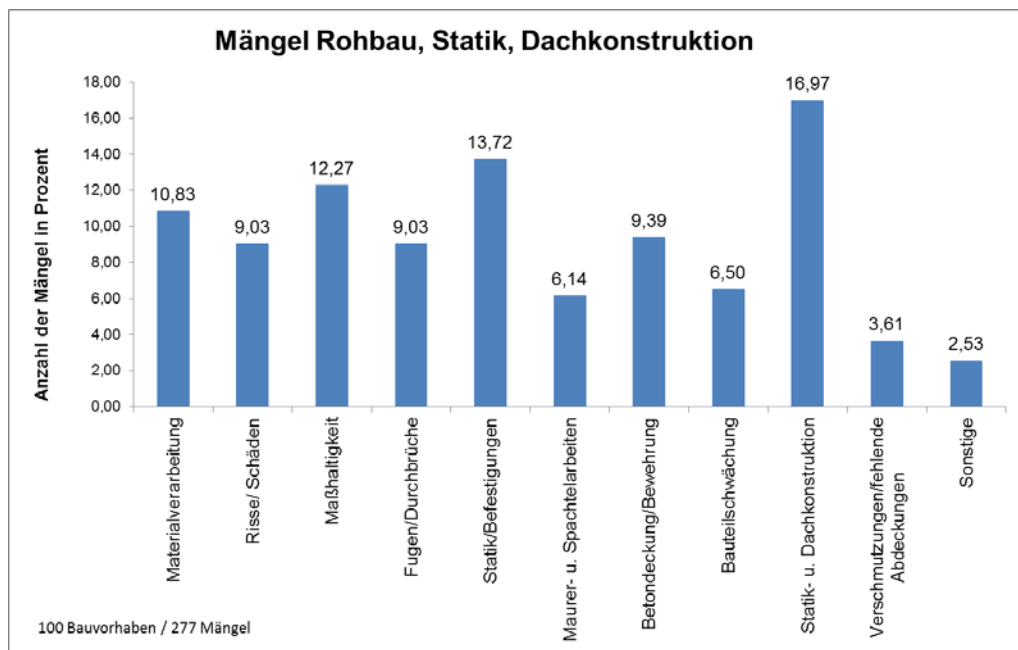
Der Bereich Rohbau/Statik/Dachkonstruktion ist mit 277 Mängeln (rund 12 %) während des Bauablaufes mit Mängeln bei der Schlussabnahme anteilmäßig der zweitgrößte Mängelschwerpunkt und ist gegenüber dem prozentualen Anteil am Mängelaufkommen der Untersuchung aus 2015 leicht gesunken. Die Verteilung der festgestellten Mängel innerhalb dieses Teilbereichs ergibt sich aus der nachfolgenden Abbildung 11.

Abb. 11: Mängel innerhalb des Bereichs „Rohbau, Statik, Dachkonstruktion“ (Quelle: BSB / IFB, Stand: 2019)

Der Schwerpunkt der Mängel in diesem Teilbereich liegt mit rund 17 % bei der Statik und Dachkonstruktion. Zweiter Schwerpunkt sind die festgestellten rund 14 % der Mängel bei Statik/Befestigungen, gefolgt von Maßhaltigkeit mit rund 12 % der Mängel. Die festgestellte Reihenfolge hat sich gegenüber der Untersuchung aus 2015 verschoben. Damals lag der Mängelschwerpunkt bei Maurer- und Spachtelarbeiten mit rund ¼ des Mängelaufkommens.

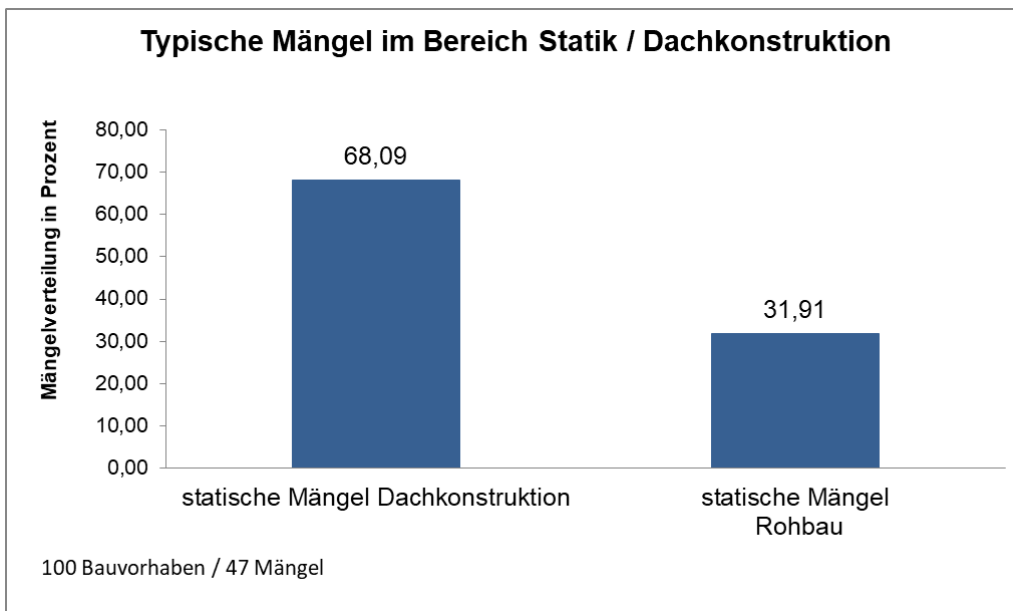
Der Mängelschwerpunkt Statik und Dachkonstruktion wird nachfolgend detaillierter ausgewertet. Die Abbildung 12 zeigt die schwerpunktmäßige Mängelverteilung innerhalb dieses Teilbereichs. 47 Mängel (bzw. rund 17 %) im Bereich Rohbau/Statik/Dachkonstruktion entfallen auf diesen Teilbereich.

Abb. 12: Typische Mängel im Bereich „Statik und Dachkonstruktionen“ (Quelle: BSB / IFB, Stand: 2019)

Mit rund 2/3 der Mängel im Teilbereich Statik/Dachkonstruktion wurden statische Mängel im Bereich des Leichtbaus identifiziert. 1/3 der Mängel entfiel auf den Teilbereich Statik/Rohbau. Die Mängel im Teilbereich Statik/Dachkonstruktion können Auswirkungen sowohl auf die Tragfähigkeit, als auch auf nachfolgende Gewerke (z. B. Wärmedämm- und Trockenbauarbeiten) haben.

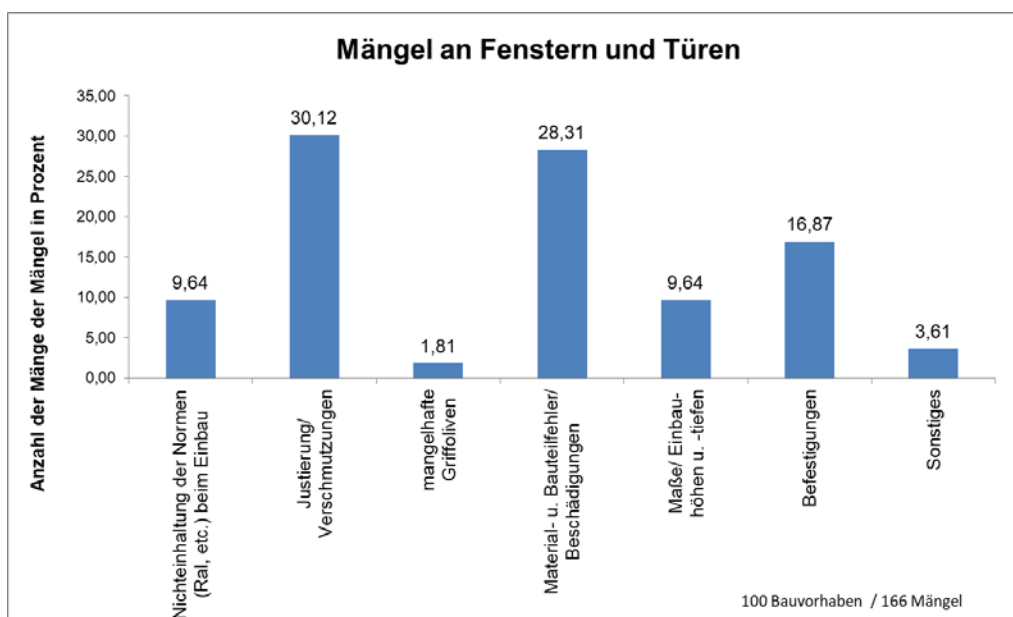
Die Schwerpunkte der Mängel im Teilbereich Fenster und Türen sind in Abbildung 14 dargestellt. Hier wurden insgesamt 166 Mängel (rund 7 %) festgestellt, wobei die Tendenz des Mängelaufkommens gegenüber den Voruntersuchungen 2007 und 2011 leicht sinkend, gegenüber der Voruntersuchung aus 2015 allerdings steigend ist.

Abb. 14: Mängel innerhalb des Bereichs „Fenster und Türen“ (Quelle: BSB / IFB, Stand: 2019)

Auswertungstechnischer Schwerpunkt der aktuellen Untersuchung liegt mit rund 30 % im Punkt Justierung/Verschmutzungen, worunter vor allem Mängel fallen, die entweder optisch beeinträchtigen oder durch Nachjustieren zu beseitigen sind. Es folgen die Teilbereiche Material- und Bauteilfehler/Beschädigungen mit rund 28 % der Mängel und der Bereich Befestigungen mit rund 17 %.

In der Voruntersuchung aus 2015 wurde das Gesamtmängelaufkommen vom Teilbereich Sonstiges mit rund 43 % angeführt. Es folgten Material- und Bauteilfehler/Beschädigungen mit ca. 22 % sowie die Nichteinhaltung der Normen mit rund 17 %.

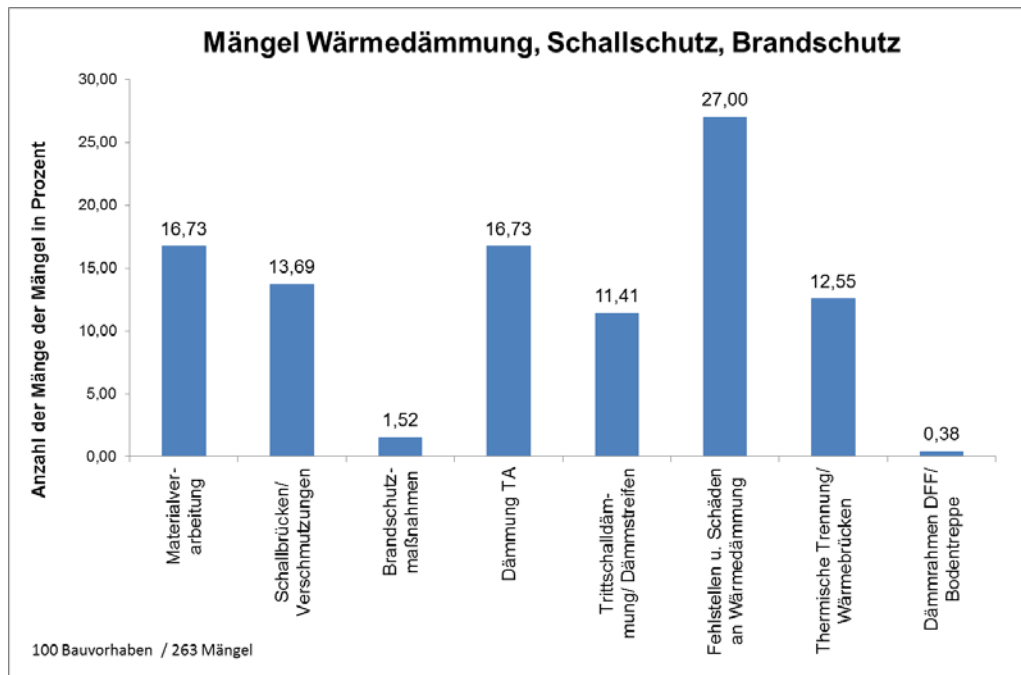
Die Verteilung der Mängel im Bereich Wärmedämmung, Schallschutz, Brandschutz ergibt sich aus der nachfolgenden Abbildung 16. Es wurden insgesamt 263 Mängel festgestellt, mit rund 12 % das anteilig drittgrößte Mängelaufkommen innerhalb der vorliegenden Untersuchung.

Abb. 16: Mängel innerhalb des Bereichs „Wärmedämmung, Schallschutz, Brandschutz“ (Quelle: BSB / IFB, Stand: 2019)

Rund 1/4 dieser Mängel entfallen auf den Teilbereich Fehlstellen und Schäden an der Wärmedämmung. Es folgen Mängel bei der Dämmung Technische Anlagen (TA) und Mängel bei der Materialverarbeitung mit jeweils rund 17 %. Mängel bei Schallbrücken und der thermischen Trennung/Wärmebrücken haben ein ähnliches Niveau mit rund 14 % bzw. 13 %.

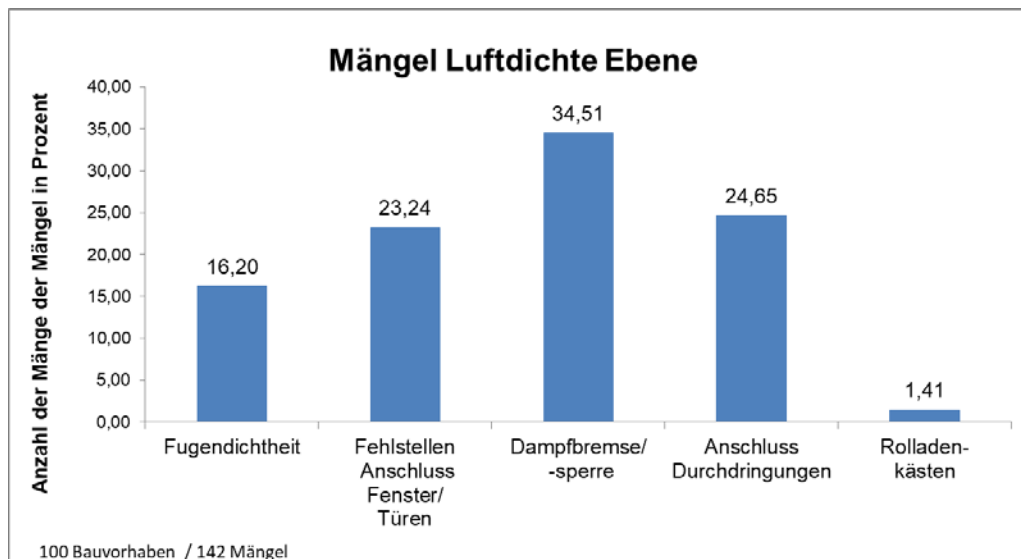
Die Abbildung 18 veranschaulicht die Mängelschwerpunkte im Bereich Luftdichte Ebene. In diesem Bereich wurden insgesamt 142 Mängel festgestellt (rund 6 %). Mängelschwerpunkt ist mit rund 35 % der hier festgestellten Mängel der Teilbereich Dampfbremse/-sperre, gefolgt von den Teilbereichen Anschluss und Durchdringungen mit rund 25 % und Fehlstellen Anschluss Fenster/Türen mit rund 23 % der Mängel. Es folgt der Teilbereich Fugendichtheit.

Abb. 18: Mängel innerhalb des Bereichs „Luftdichte Ebene“ (Quelle: BSB / IFB, Stand: 2019)

Hier bestehen Unterschiede in der Rangfolge zu den Ergebnissen der Voruntersuchung aus 2015. Dort lagen die Mängelschwerpunkte mit jeweils rund 32 % bei den Teilbereichen Dampfsperre sowie Anschluss und Durchdringungen, gefolgt von Fehlstellen Anschluss Fenster/Türen mit rund 19 %. Die Mängel der drei am häufigsten betroffenen Teilbereiche sind der Abbildung 19 zu entnehmen.

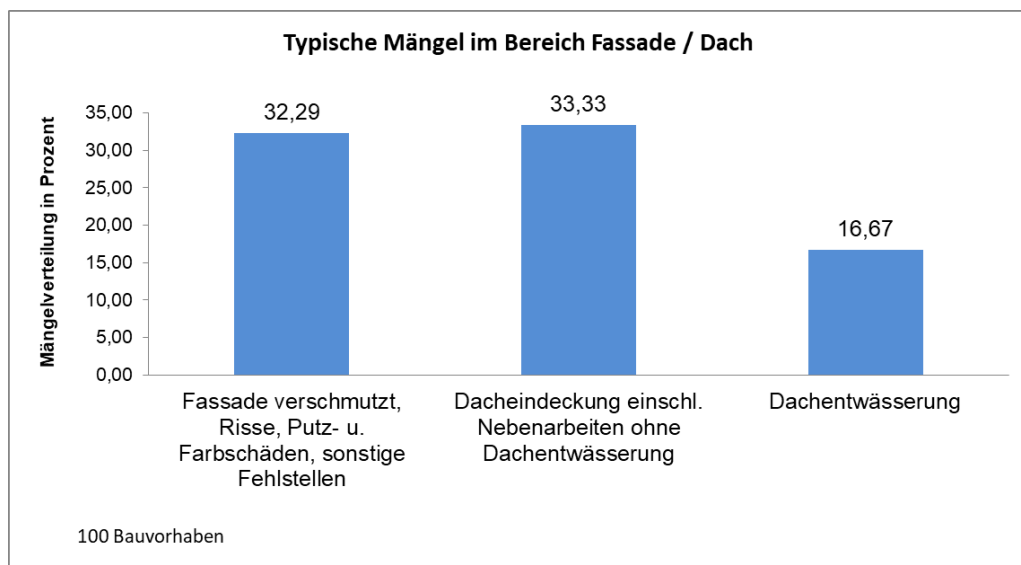
Im Bereich von Fassade/Dach wurden durch die Bauherrenberater insgesamt 192 Mängel festgestellt, wovon der größte Anteil mit 158 Mängeln (rund 82 %) auf nur drei Teilbereiche entfällt. Die Art der Mängel ist der Abbildung 20 zu entnehmen.

Abb. 20: Typische Mängel innerhalb des Bereichs „Fassade/Dach“ (Quelle: BSB / IFB, Stand: 2019)

Ein Mangelschwerpunkt dieses Teilbereichs liegt bei der Dacheindeckung einschließlich Nebenarbeiten mit rund 33 %, gefolgt von Fassade (rund 32 %) und Dachentwässerung (rund 17 %). In der Voruntersuchung in 2015 lag der Schwerpunkt noch bei der Fassade mit rund 31 %, gefolgt von den Teilbereichen Dacheindeckung einschließlich Nebenarbeiten mit rund 26 % und Dachentwässerung mit rund 12 %.

In diesem Teilbereich treten weniger schwerwiegende, das Bauwerk gefährdende Mängel zutage. Meist handelt es sich um optische Beeinträchtigungen wie Verschmutzungen an der Fassade, nicht nachbehandelte Schnittkanten der Dachziegel, Farbabweichungen, ein gebrochener Dachziegel, o. ä., die üblicherweise keine Bauschäden zur Folge haben. Oft werden diese Mängel im Rahmen der Schlussabnahme bzw. der Vorbegehung angezeigt. Die Mängel im Teilbereich Dachentwässerung betreffen sowohl verbeulte oder nicht ausreichend befestigte Fallrohre oder Dachrinnen, wie auch nicht korrekt angeschlossene Entwässerungsleitungen. Bei einer mangelhaften Entwässerung ist zu beachten, dass dies zur Durchfeuchtung angrenzender Bauteile und in der Folge zu Schäden an der Bausubstanz führen kann. Grundsätzlich ist im Bereich Fassade/Dach die Gefahr der Verdeckung von Mängeln durch Folgegewerke vergleichsweise gering.

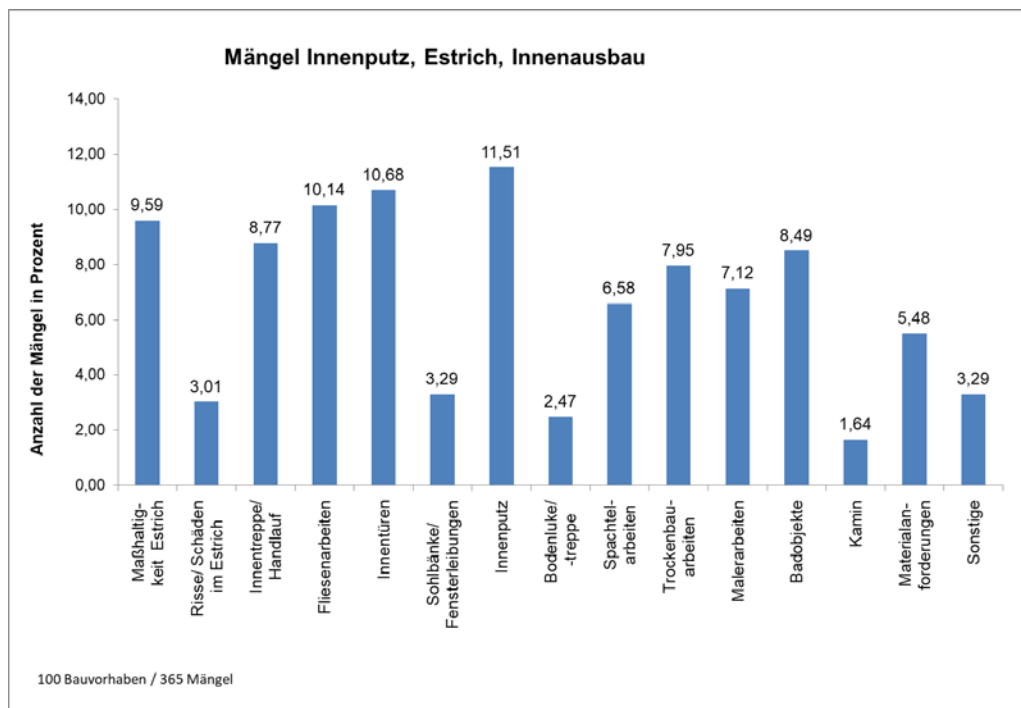
Die Verteilung der Mängel im Bereich Innenputz/Estrich/Innenausbau ergibt sich aus der nachfolgenden Abbildung 21. In der vorliegenden Untersuchung wurden insgesamt 365 Mängel für diesen Bereich festgestellt. Damit stellt dieser den größten Anteil am festgestellten Mängelaufkommen (ca. 16 %) dieser Untersuchung. Der prozentuale Anteil des Bereichs Innenputz/Estrich/Innenausbau ist im Vergleich zur Voruntersuchung aus 2015 marginal von rund 17 % auf etwa 16 % gesunken.

Abb. 21: Mängel innerhalb des Bereichs „Innenputz, Estrich, Innenausbau“ (Quelle: BSB / IFB, Stand: 2019)

In der Voruntersuchung 2015 bildete der Teilbereich Innenputz mit rund 18 % noch deutlicher den Mängelschwerpunkt, gefolgt von den Teilbereichen Trockenbauarbeiten mit rund 17 % sowie Risse/Schäden im Estrich und Fliesenarbeiten mit jeweils rund 12 %. Die Mängelschwerpunkte sind gegenüber der Voruntersuchung in 2015 weitestgehend identisch, der prozentuale Anteil hat sich dagegen verschoben.

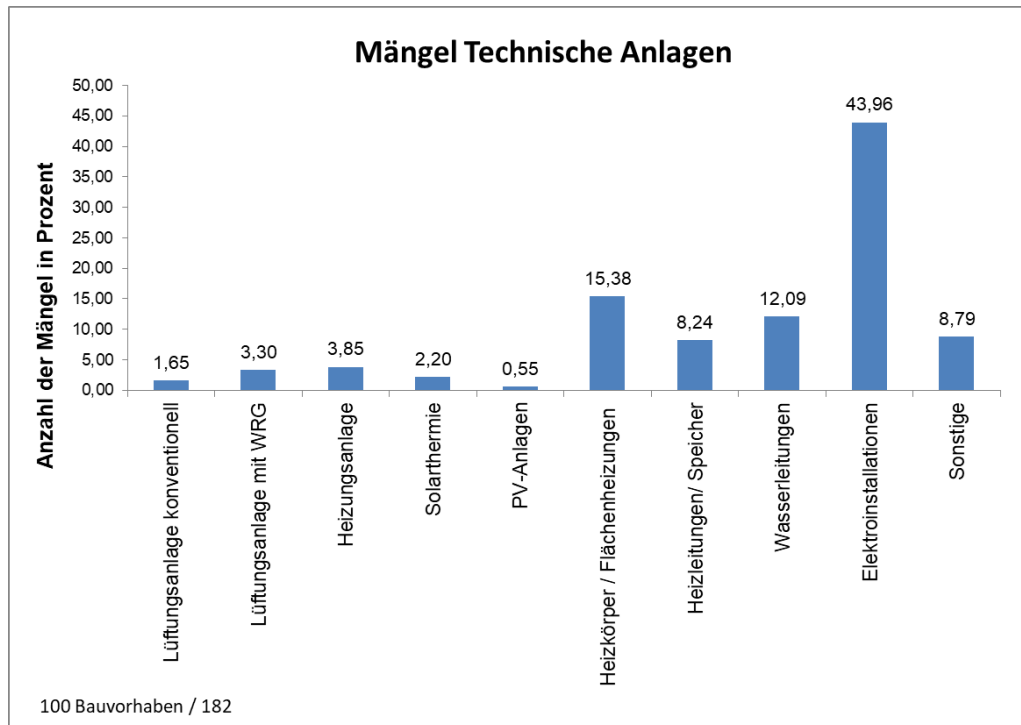
Die Abbildung 23 zeigt, dass über 40 % (80 Mängel) auf den Teilbereich Elektroinstallation entfallen. Weitere Mängelschwerpunkte sind Heizkörper/Flächenheizungen mit rund 15 %, Wasserleitungen mit rund 12 % und Heizleitungen/Speicher mit rund 8 %.

Abb. 23: Mängel innerhalb des Bereichs „Technische Anlagen“ (Quelle: BSB / IFB, Stand: 2019)

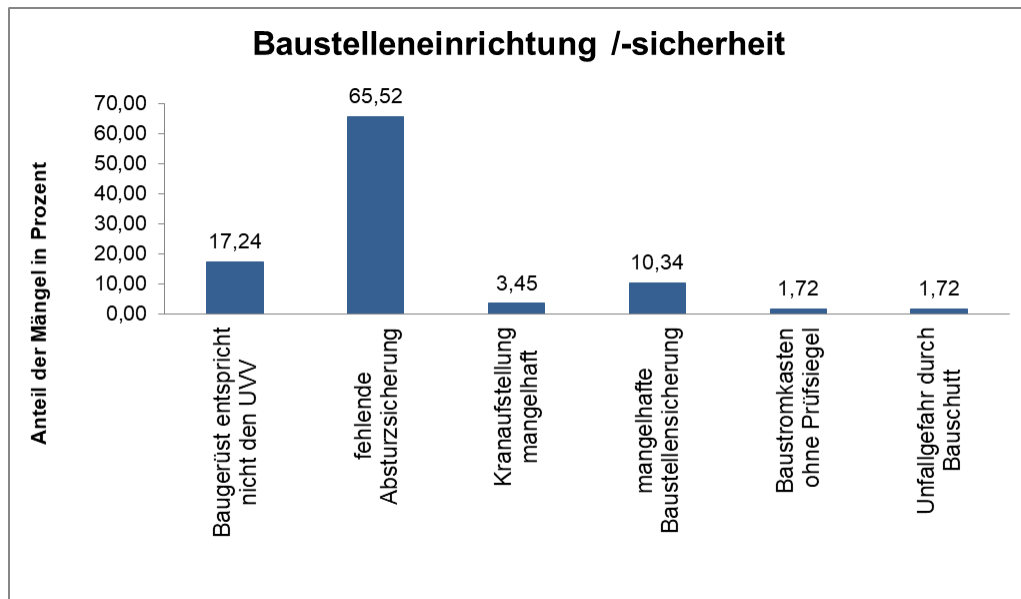
Bezogen auf die untersuchten 100 Bauvorhaben wurden durch die Bauherrenberater 58 Mängel (rund 3 %) bei der Baustellensicherheit festgestellt. Die Art der festgestellten Mängel ist in der nachfolgenden Abbildung 25 dargestellt.

Abb. 25: Mängel innerhalb des Bereichs „Baustelleneinrichtung / -sicherheit (Quelle: BSB / IFB, Stand: 2019)

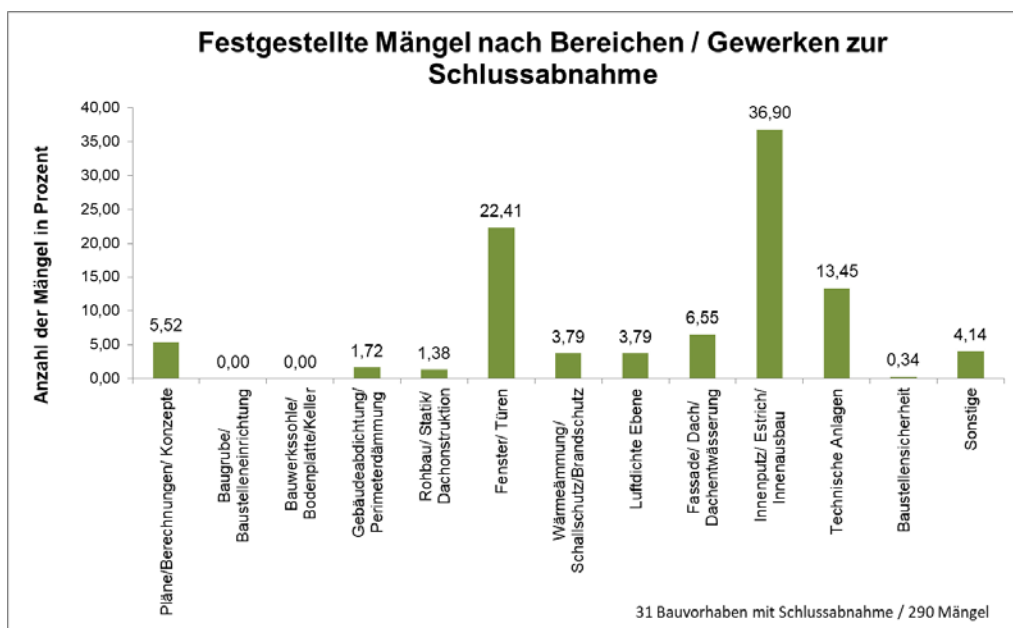
Abb. 27: Festgestellte Mängel zum Zeitpunkt der Schlussabnahme nach Bereichen/Gewerken (Quelle: BSB / IFB, Stand: 2019)

Die vorstehende Abbildung 27 zeigt die Mängelschwerpunkte der zum Zeitpunkt der Schlussabnahme (neu) hinzugekommenen Mängel. Ca. 37 % der Mängel liegen im Bereich Innenputz/Estrich/Innenausbau, ca. 22 % bei Fenster und Tü-

Im Rahmen der Schlussabnahme wurden insgesamt 290 Mängel bei 31 Bauvorhaben identifiziert. Im Durchschnitt wurden im Rahmen der Schlussabnahme auf diesem Wege etwa 9 (weitere) Mängel festgestellt. Gegenüber der Voruntersuchung aus 2015 (je 10 Mängel) ist dies ein leichter Rückgang der Mängelanzahl.

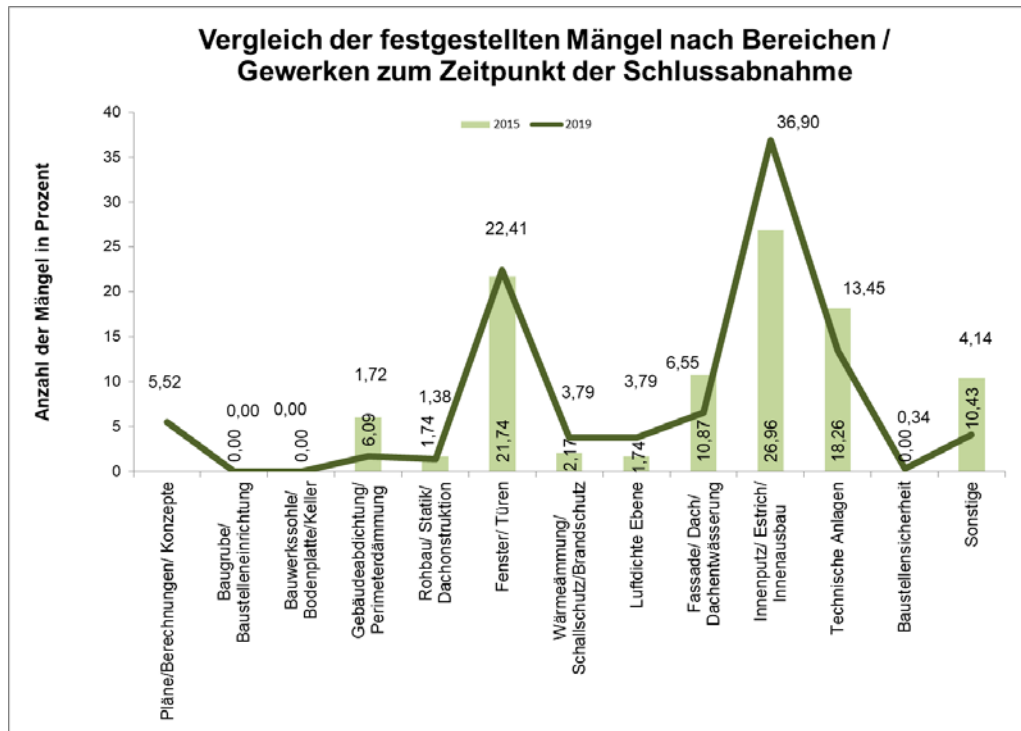
Abb. 28: Vergleich der festgestellten Mängel zum Zeitpunkt der Schlussabnahme nach Bereichen/Gewerken 2015 und 2019 (Quelle: BSB / IFB, Stand: 2019)

Im Ergebnis sind die Mängelschwerpunkte identisch, die prozentualen Anteile unterscheiden sich allerdings zwischen der Untersuchung aus 2015 und der aktuellen Untersuchung. So ist der Anteil der Mängel bei der Schlussabnahme im Bereich Innenputz/Estrich/Innenausbau gegenüber 2015 um 10 % gestiegen, der prozentuale Anteil der Mängel bei Fenstern und Türen ist nahezu identisch, der Anteil der Mängel an technischen Anlagen und bei Fassade/Dach ist hingegen leicht gesunken.

Die nachfolgende Abbildung 28 veranschaulicht die Zuordnung festgestellter Mängel zum Zeitpunkt der Schlussabnahme nach Bereichen/Gewerken vergleichend zwischen der aktuell vorliegenden Untersuchung und der Voruntersuchung aus 2015.

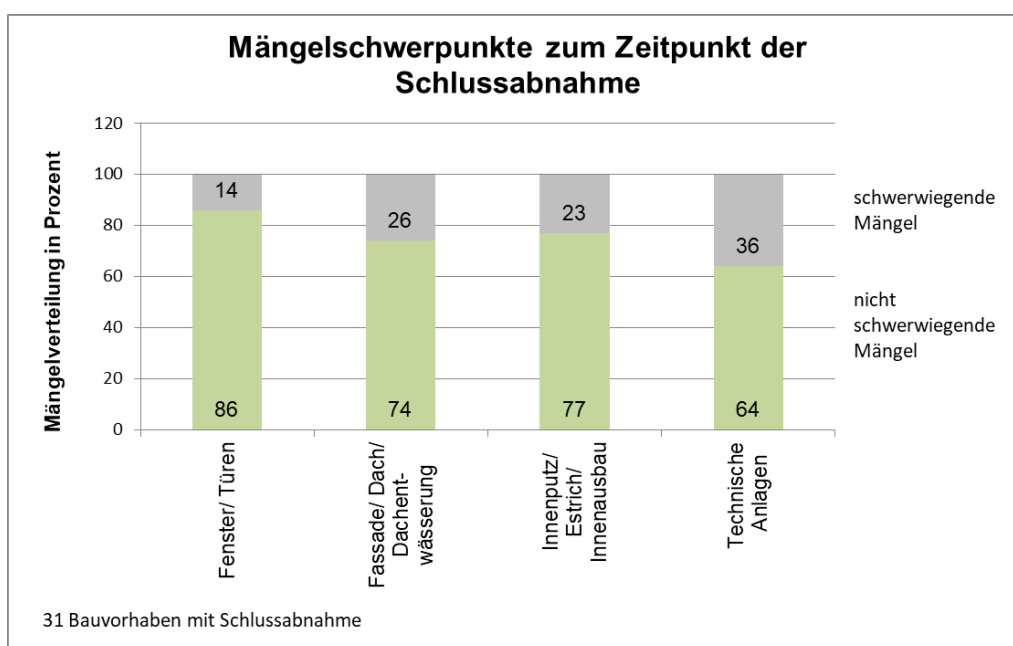
Abb. 29: Mängelschwerpunkte zum Zeitpunkt der Schlussabnahme nach Bereichen/Gewerken mit der Unterscheidung „leichte / schwere Mängel“ (Quelle: BSB / IFB, Stand: 2019)

Bei der Auswertung ist festzustellen, dass der Anteil der schwerwiegenden Mängel bei der Schlussabnahme aktuell auf 23 % gestiegen ist (gegenüber 16 % in der Voruntersuchung aus 2015 und ca. 10 % in der Voruntersuchung 2011). Am schwerwiegendsten stellen sich innerhalb der aktuellen Untersuchung die Mängel bei den technischen Anlagen mit ca. 36 % dar, diese sind auch die Hauptursache für die durchschnittlich gegenüber der Voruntersuchung 2011 festzustellende leichte Tendenz zu schwerwiegenderen Mängeln (vgl. Abb. 33). Am wenigsten schwerwiegend sind die Mängel an Fenstern und Türen mit rund 14 %.

Die nachfolgende Abbildung 29 veranschaulicht die Qualität der in den vier am häufigsten betroffenen Gewerkebereichen festgestellten Mängel. Die hier erfassten Mängelschwerpunkte umfassen mehr als 3/4 der bei der Schlussabnahme festgestellten Mängel.
